**PROGETTO DI SISTEMAZIONE
E RIFACIMENTO
DELLA COPERTURA DEL
CENTRO SPORTIVO
IN LOCALITA' ARCIPRETURA**

**DETERMINAZIONE n. 719 del
31/12/2015
(Lotto CIG 6541756BD1 - Codice
CUP J21E15000510007)**

**RELAZIONE GENERALE e
SPECIALISTICHE del PROGETTO
ESECUTIVO**

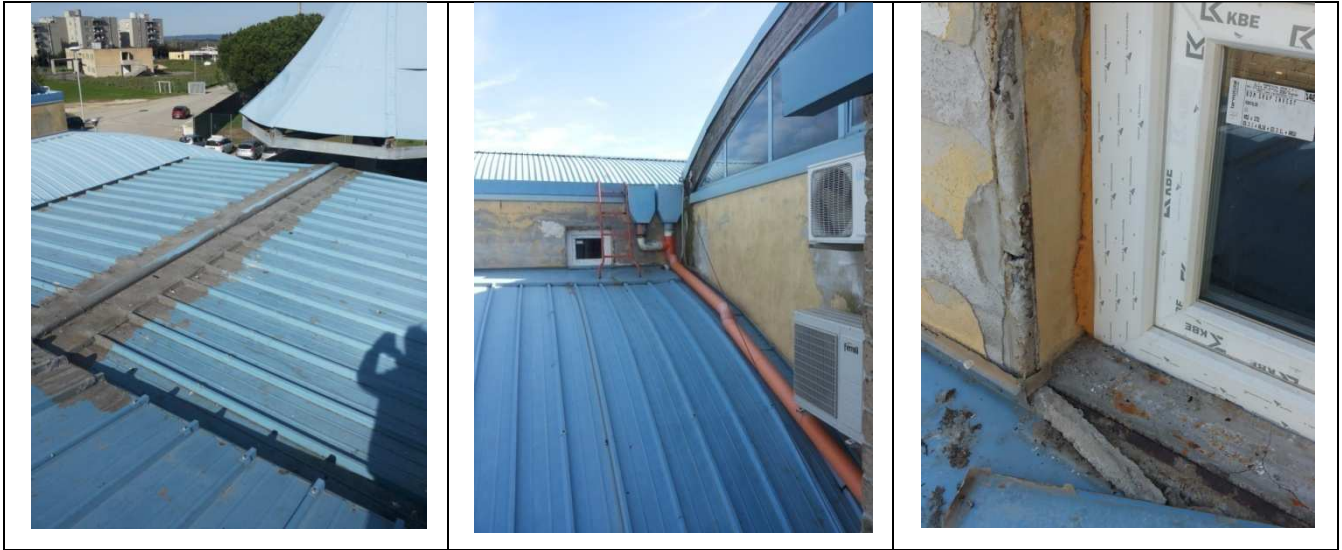
3.1 degrado esterno

Possiamo individuare come principali fenomeni il generale cattivo stato della copertura con presenza di deformazione di parti della lamiera preverniciata; diffusi segni di ruggine sia sulle chiodature della lamiera che in diversi punti della lamiera stessa a dimostrazione della presenza di infiltrazioni con inizio del processo di formazione della ruggine; cattivo stato dei

canali di gronda, dei discendenti, di parti dell'intonaco esterno e delle travi esterne di bordo a vista per inadeguata protezione dalle acque meteoriche.

Dalle analisi effettuate dopo sopralluoghi in sito si è scelto di sostituire il manto di copertura in lamiera alquanto compromesso realizzando migliori accorgimenti per la ventilazione del tetto che per il ricambio d'aria degli ambienti non adeguatamente provvisti di aperture finestrate. Dovranno effettuarsi i necessari lavori di ripristino delle grondaie per il corretto allontanamento delle acque meteoriche ed anche provvedere alla migliore protezione delle parti esterne a vista sia delle travi in legno che in muratura e dei cementi a vista.

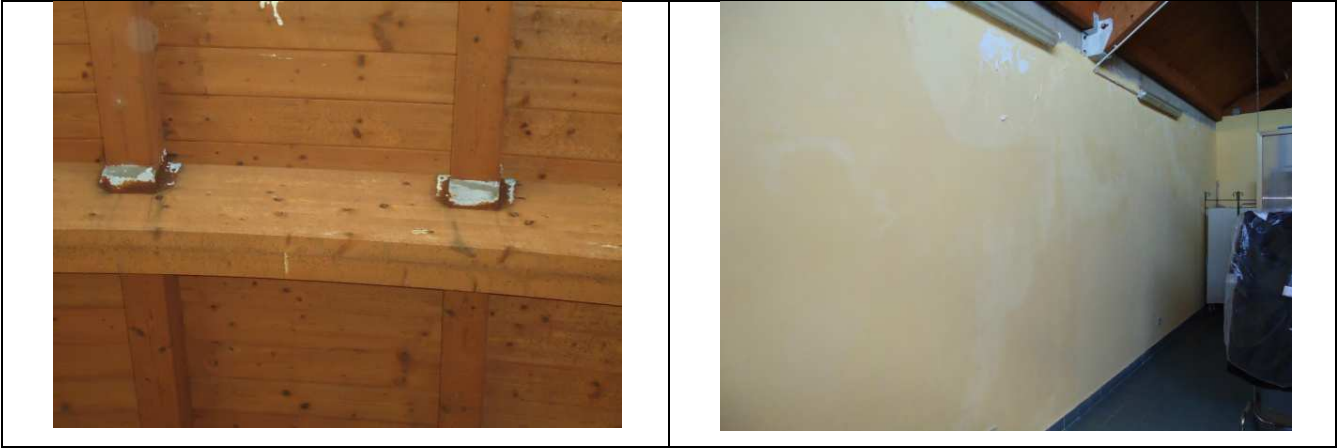
3.2 degrado interno

Anche l'interno dell'immobile presenta fenomeni di degrado ricorrenti, più o meno intensi a seconda della localizzazione dei vani ma ugualmente legati sia alla presenza di infiltrazioni di acque meteoriche attraverso la copertura e i serramenti che dalla presenza di fenomeni di condensa dovuta alla inadeguata ventilazione ed aspirazione dei locali della piscina confinante.

In particolare le pareti verticali in muratura sono interessate da numerosi fenomeni di degrado associati tra loro quali efflorescenze saline, distacchi, rigonfiamenti, disaggregazioni, degli strati di intonaco, sfogliamento degli strati di tinteggiatura.

Inoltre in diverse aree dei vani del piano primo il tavolato e le travi del soffitto sono interessate da formazioni di muffe alterando l'ambiente anche dal punto di vista igienico sanitario.

Le staffe di innesto degli arcarecci alle travi principali in legno presentano gravi ed estese formazioni di ruggine in particolare nelle chiodature che se non oggetto di intervento possono comprometterne la stabilità nel medio periodo.

All'interno si interverrà anche sulla parete a confine con la piscina riscaldata per la realizzazione di una adeguata coibentazione ed isolamento dagli altri ambienti compromessi e saturi di vapore acqueo proveniente dalla piscina stessa. Infine verranno sostituite le staffe di ancoraggio degli arcarecci alle travi principali con un sistema di tirafondi a doppio filetto posti a contrasto con angolatura di 45° in modo tale da migliorare considerevolmente la stabilità dell'intera struttura portante della copertura.

- Smontaggio piastre a scarpa di innesto degli arcarecci sulle travi principali, successiva fornitura e posa in opera tirafondi autofilettanti a doppio filetto con le modalità di cui al particolare su tavola esecutiva, compreso fornitura e posa di nuova scarpa metallica in acciaio zincato da 3 mm di spessore come da disegno allegato, con bulloneria ed ogni altro onere necessario.
